# NIEUWSBRIEF NEN 3140

juli 2007 - NUMMER 31

## In dit nummer:

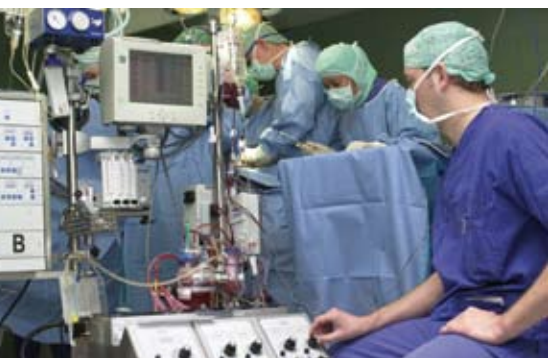
*De hart-longmachine valt onmiskenbaar in klasse 3.*

- klasse 0: er is geen galvanisch contact tussen patiënt en medisch elektrisch toestel;
- klasse 1: er is wel galvanisch contact maar alleen tot op de huid, dus uitwendig;
- klasse 2: er is galvanisch contact tot in het lichaamsvocht maar niet tot aan of in het hart;
- klasse 3: er is galvanisch contact mogelijk tot in het hart.

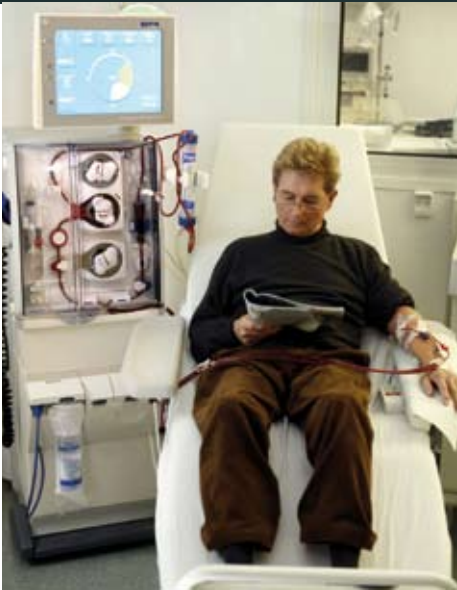
*IEC 60601-1 hanteert dezelfde klassen 0...3 als NEN 1010-7, zodat dit dialyseapparaat in klasse 2 valt.*

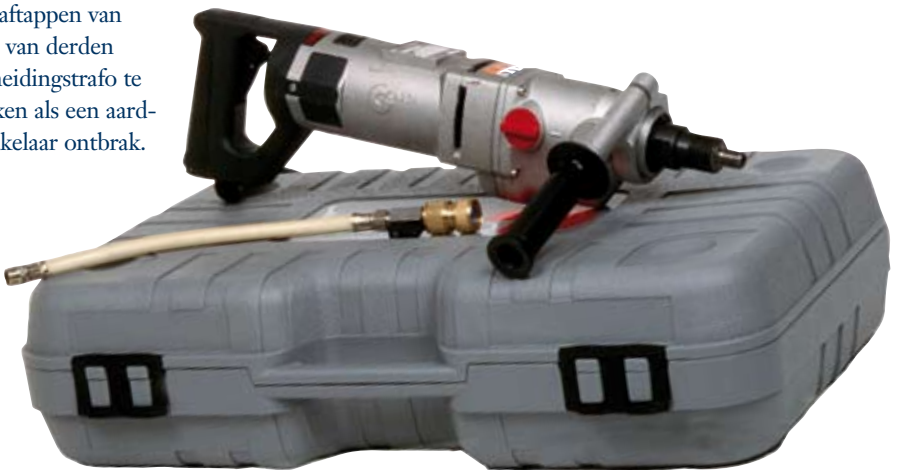
*Het ongeluk gebeurde met een ander merk kernboormachine maar ook met een enkelvoudig geïsoleerde uitvoering met metalen behuizing.*

De waterleidingmaatschappij verklaart dat vaker gebruik werd gemaakt van stroom van derden. Toepassing van een scheidingstransformator sluit in dergelijke gevallen de mogelijkheid op elektrocutie vrijwel uit. De werkauto was echter niet uitgerust met zo'n voorziening.

Ten slotte waren de werknemers onvoldoende voorgelicht over de risico's en de maatregelen om die te beperken. Verzuimd is te vertellen dat het om een enkelvoudig geïsoleerde machine ging. Ook was er geen instructie om bij het aftappen van stroom van derden een scheidingsstrafo te gebruiken als een aardlekschakelaar ontbrak.

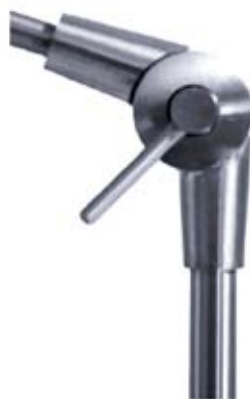
Elementaire fout: een scharnier dat de interne kabel beschadigt.

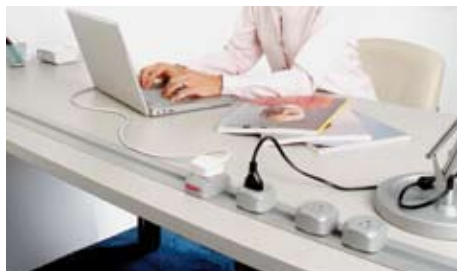
Eubiq heeft een profiel ontwikkeld voor de distributie van lichtnet- en dataverbindingen die het mogelijk maakt op elk gewenst punt een aansluiting aan te brengen. Dat gebeurt door een bijbehorende adapter of stekker in de sleuf te steken en een kwartslag te draaien. Op dat moment wordt contact gemaakt met de in het profiel gemonteerde spanningsrails. Een speciaal bewakingsmechanisme, GSS oftewel Ground Sentry Shutter genoemd, zorgt ervoor dat de gebruiker zelf de spanningvoerende geleiders niet kan bereiken maar alleen in aanraking met de aarde kan komen. Per meter lengte kunnen

12 adapters of 16 stekers worden geplaatst. De continue belastbaarheid is 40 A terwijl de individuele aansluitingen zijn afgezonderd met 16 A. Er zijn zowel inbouw- als opbouwprofielen beschikbaar ([www.eubiq-benelux.nl](http://www.eubiq-benelux.nl)).

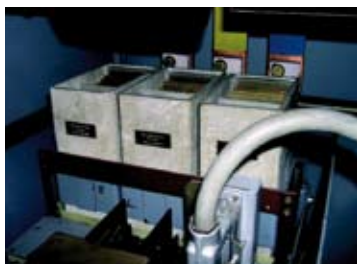
*Bij oudere vermogensautomaten zijn de bluskamers vaak met asbest uitgevoerd. Vervanging brengt dan aanzienlijke kosten met zich mee.*

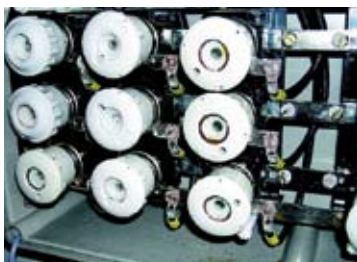
*Verdeelinrichting met gecorrodeerd binnenwerk.*

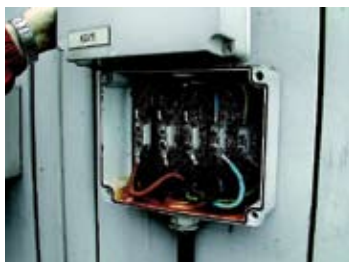
*Kast met veiligheids die door een slechte afdichting is aangetast door vocht.*

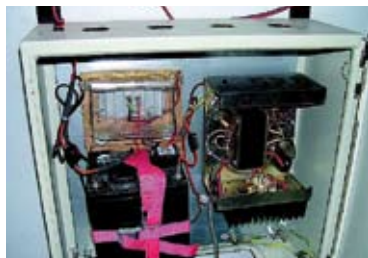
*Deze noodvoorziening is wel heel erg provisorisch aangebracht.*

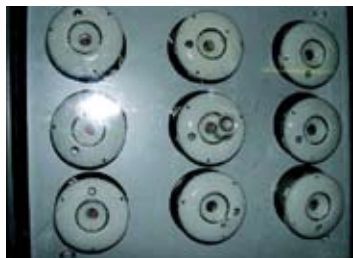
*De onderste beveiliging in de middelste groep wijkt af van de rest.*

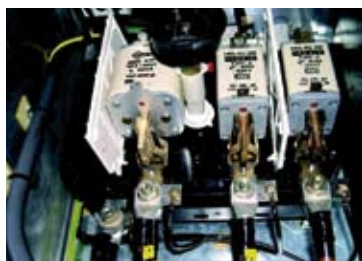
*Verschillende typen smeltpatronen zijn door elkaar gebruikt. Die van fase L1 past niet goed in zijn houder.*

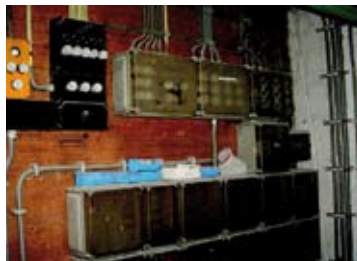
*Samenstelling van diverse verdeelinrichtingen. Hier zou je een betere oplossing mogen verwachten.*

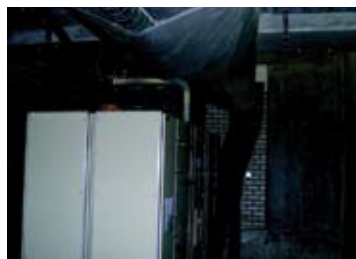
*Noodoplossing voor de afwatering*

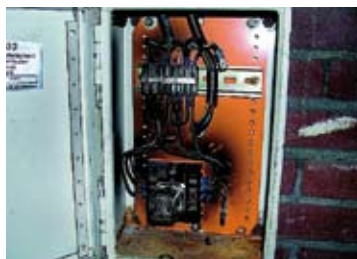
*De binnenkant van een besturingskastje.*

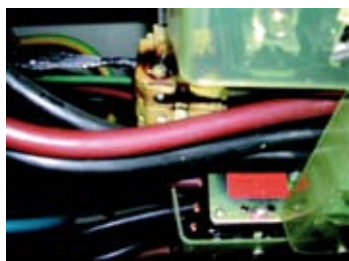
*Een verbrande afsluiting.*
